➤ **Estructura de Hormigón Armado de Cubierta de Pabellón 100**

4. Conclusiones

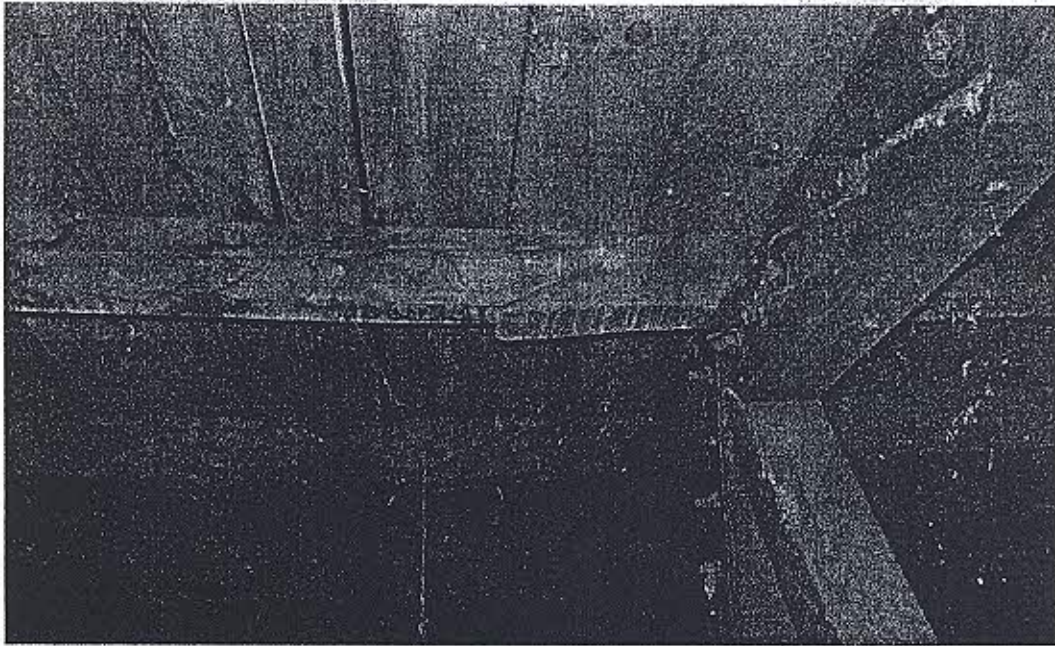
Foto 16: Detalle de deformación y desplazamiento en encastre de unión de correas.

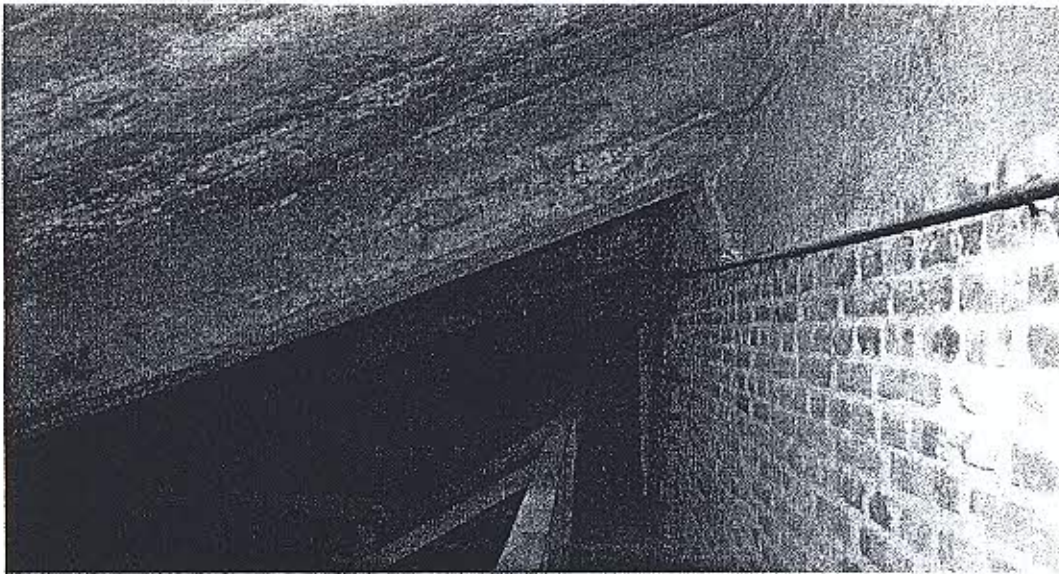
- Presencia de humedad en algunos sectores de Losas y Vigas, con evidencia de carbonatación del hormigón (Ver Fotografía 17).
- Cantidad y Designación de Registros Fotográficos: 4 (DSCF5229 a DSCF5232).

Foto 17: Detalle de humedad con evidencia de carbonatación en el hormigón armado.

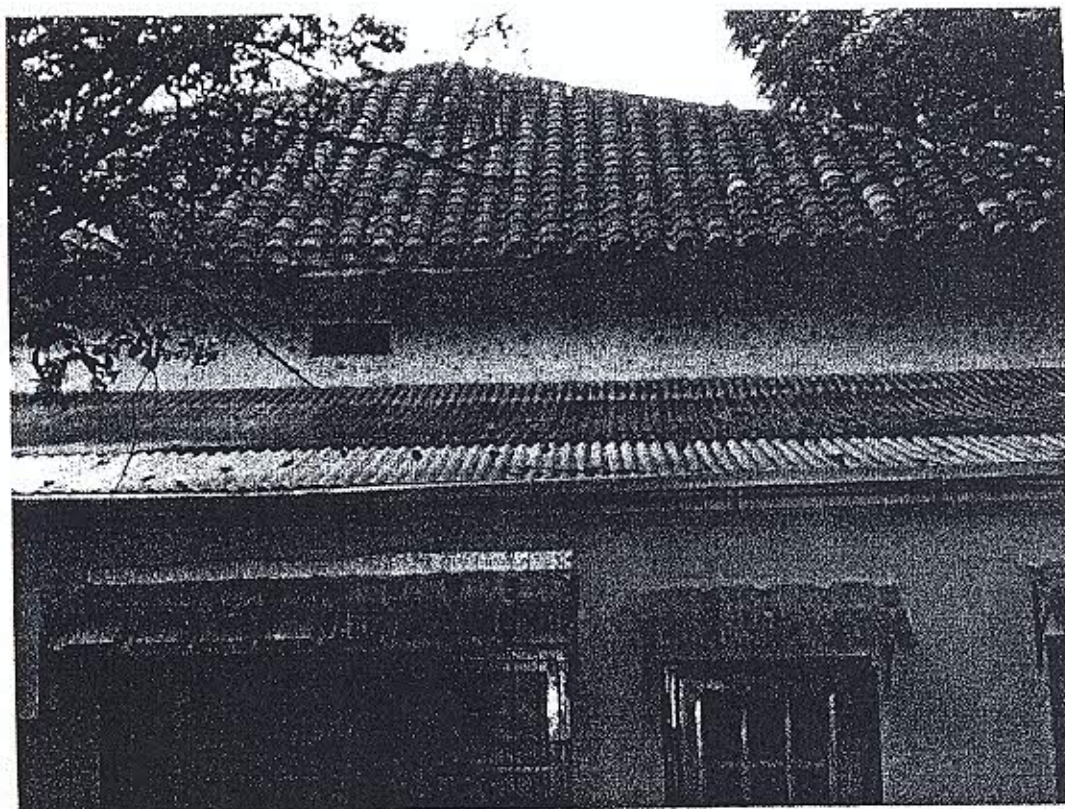
- Se observa importante deformación en las chapas de cubierta, vista desde el exterior, ya que no se tuvo acceso a las instalaciones (Ver Fotografía 18).

Foto 18: Deformación en cubierta correspondiente al I.N.S.I.L.

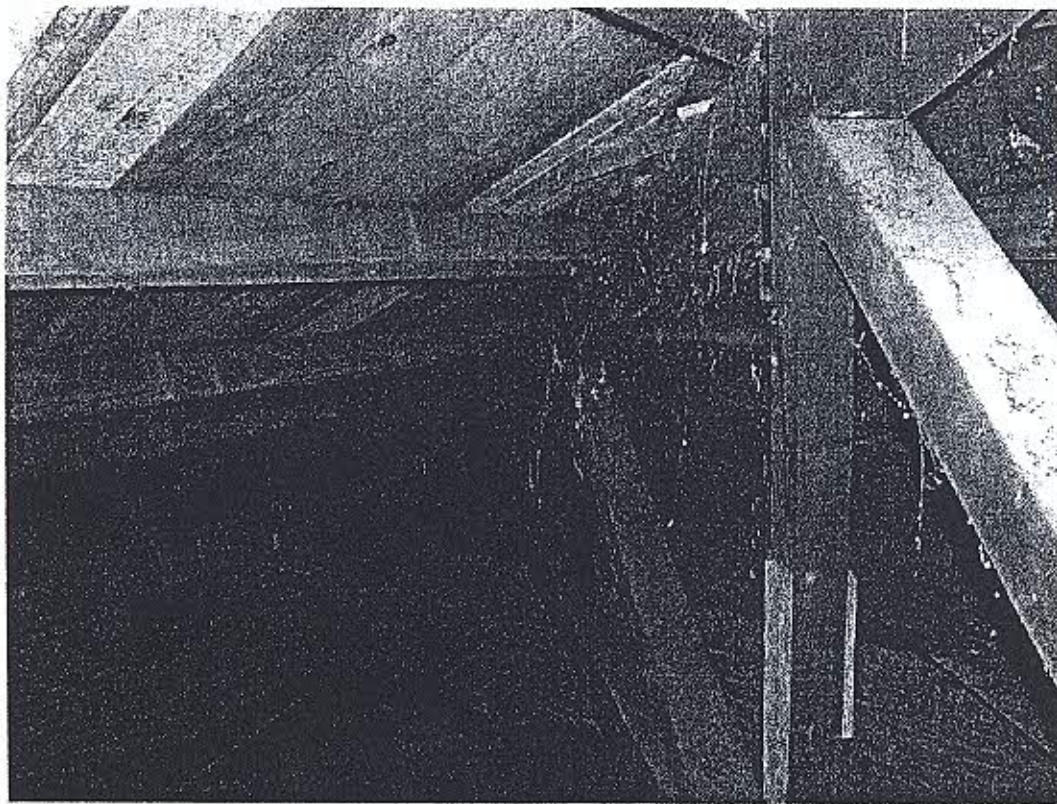
- Presencia de humedad en algunas correas y sectores del entablonado con evidencia de degradación leve en la madera.
- Deformaciones en algunas uniones con evidencia de haber sido intervenidas provisoriamente (Ver Fotografía 19).
- Cantidad y Designación de Registros Fotográficos: 25 (DSCF5070 a DSCF5072 y DSCF5077 a DSCF5102).

Foto 19: Evidencia de reparación y manchas de infiltración.

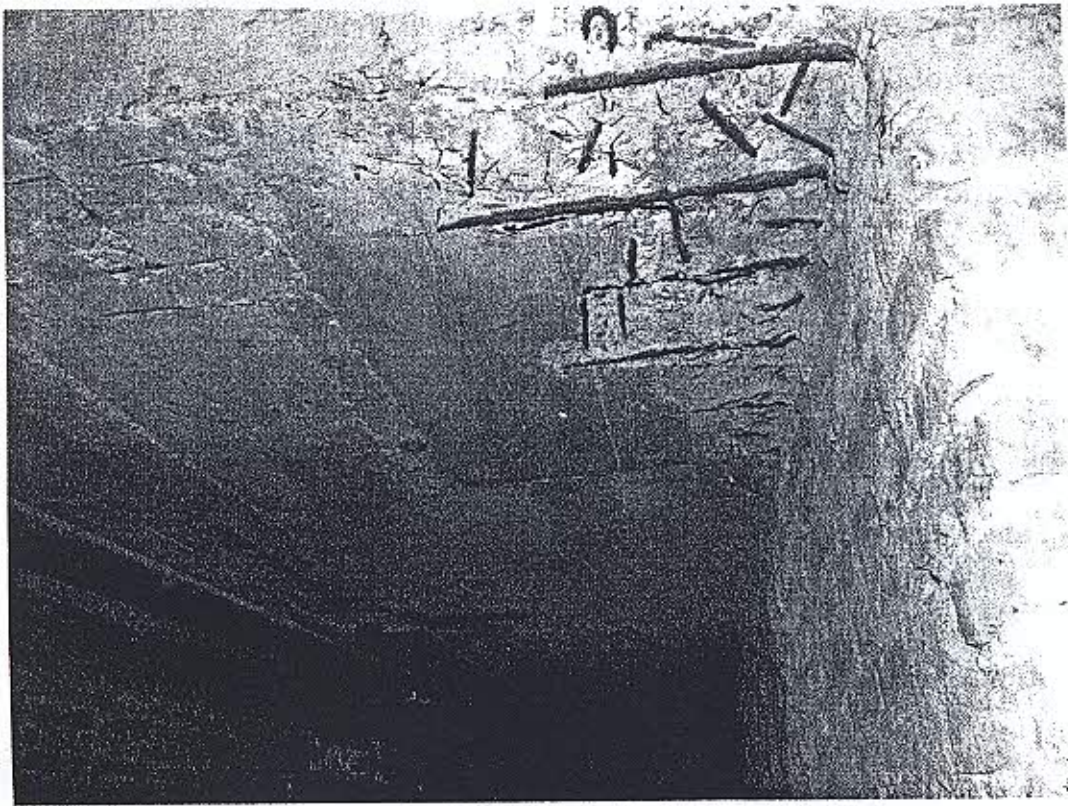
- Presencia de avanzada corrosión de armadura en sector de apoyo de losa de fondo (Ver Fotografía 20).
- Cantidad y Designación de Registros Fotográficos: 4 (DSCF5080 y DSCF5104 a DSCF5106).

Foto 20: Detalle de corrosión en armadura de losa de fondo de tanque de agua.

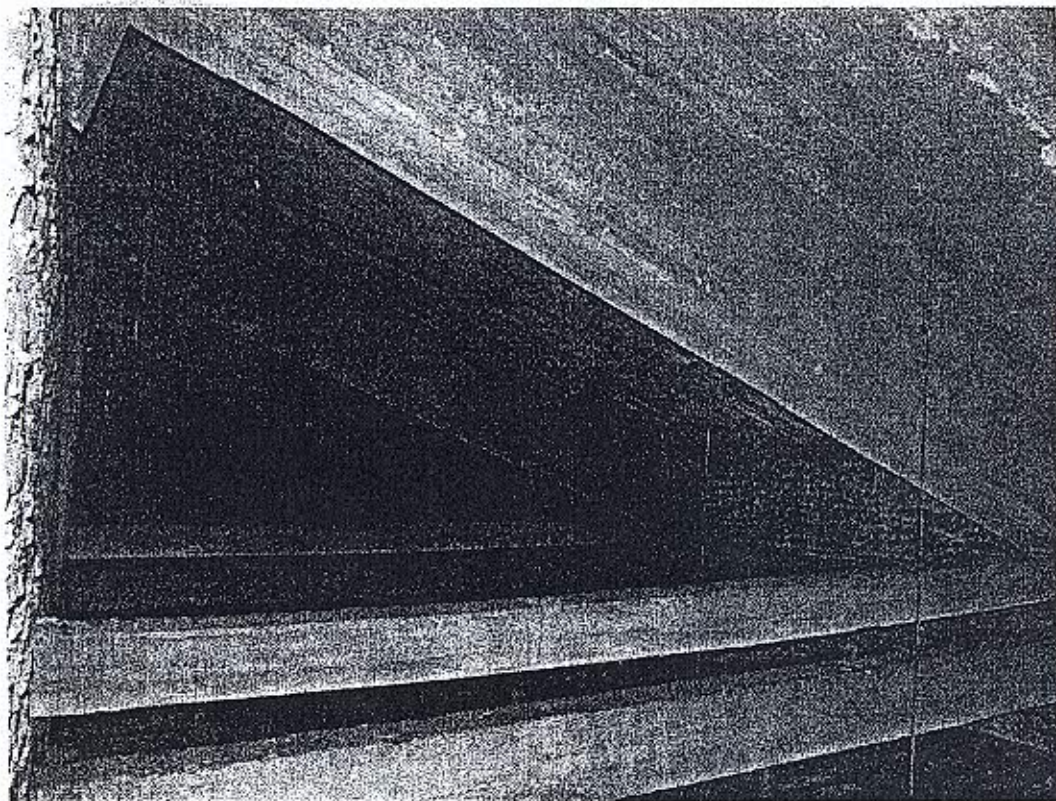
Foto 21: Estructura de hormigón armado de la cubierta del Pabellón 400.

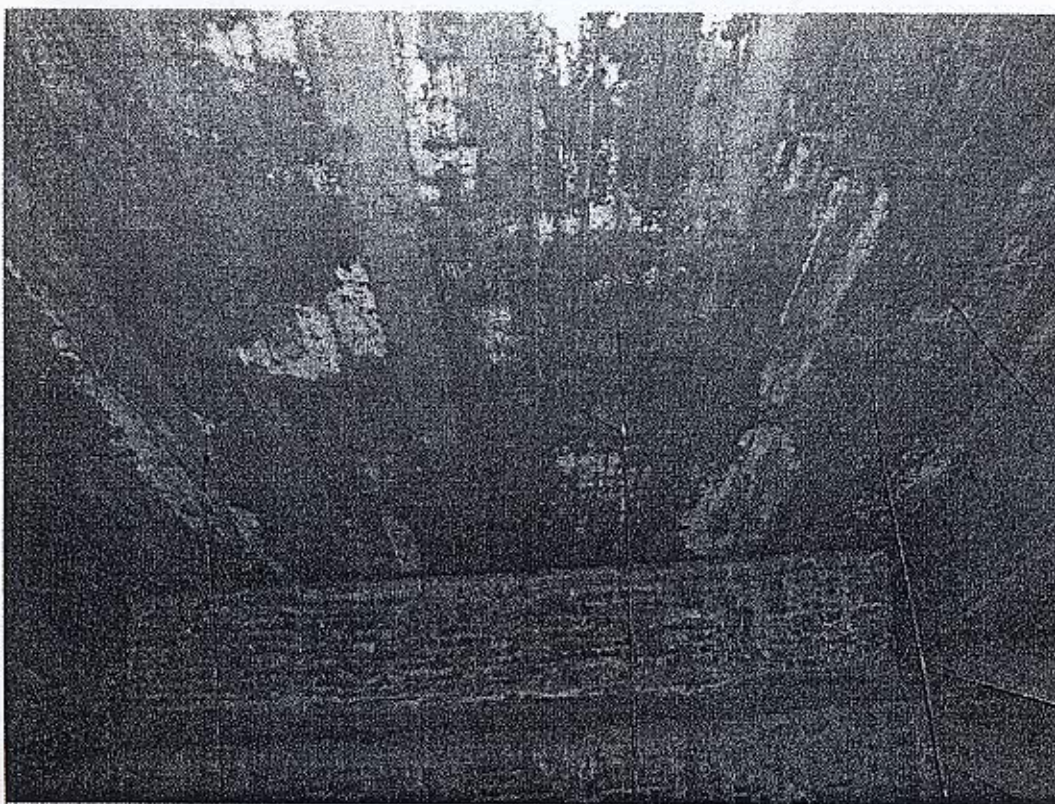
- Presencia de humedad en varios sectores de Losas y Vigas, con evidencia de carbonatación del hormigón (Ver Fotografía 22).
- Se observa corrosión incipiente en armadura de fondo de Losas, que produjo desprendimiento del recubrimiento (Ver Fotografía 23).
- Se observa armadura expuesta en fondo de una de las vigas de arriostramiento transversal del encadenado superior de muros.
- Se aprecia escaso recubrimiento del hormigón en toda la superficie de losa.
- Cantidad y Designación de Registros Fotográficos: 26 (DSCF5108 a DSCF5141).

Foto 22: Evidencias de Carbonatación en Fondo de Losas.

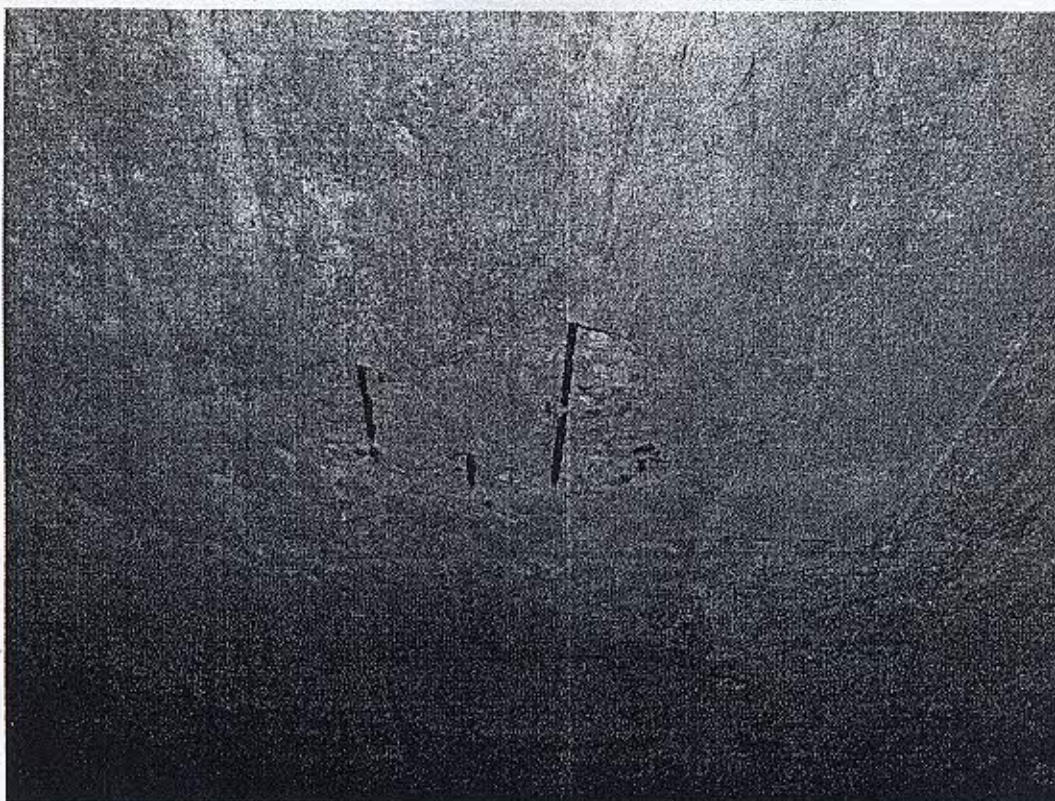
Foto 23: Corrosión en armadura de fondo de losas de Pabellón 400.

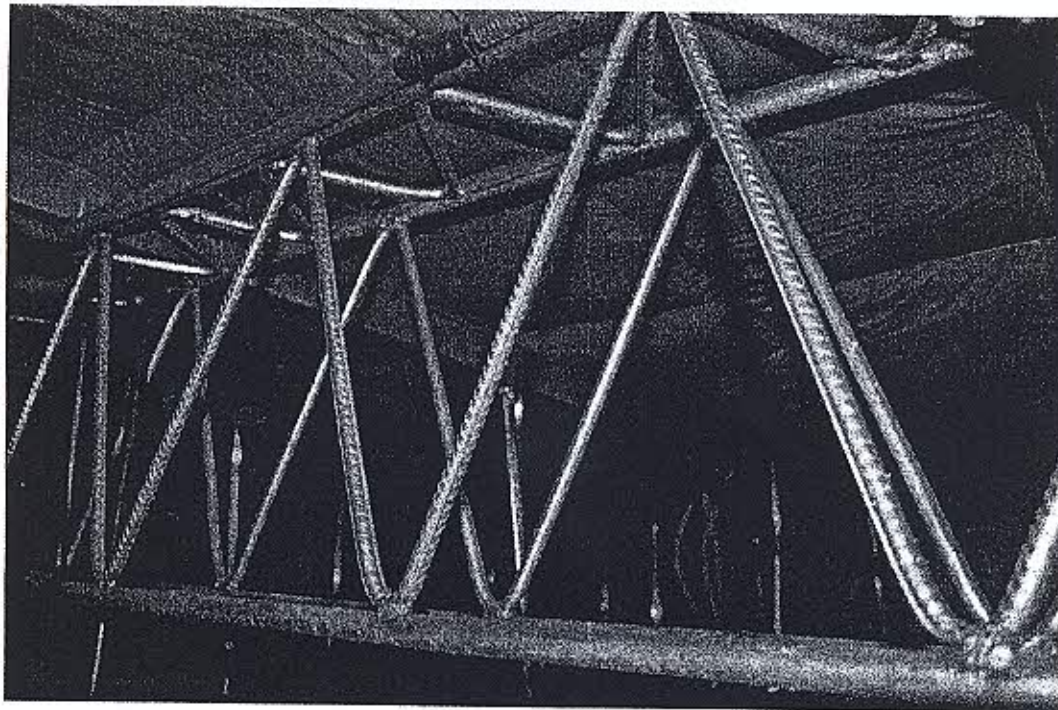
- Estructura constituida por cinco vigas principales rectangulares de filigrana. Se observa el uso de dos tipos de acero (cordones de acero liso y diagonales de acero conformado) (Ver Fotografía 24).
- Correas de perfiles C conformados en frío.
- Cantidad y Designación de Registros Fotográficos: 7 (IGM_0631 a IGM_0637).

Foto 24: Viga principal de estructura de cubierta de Anfiteatro D.

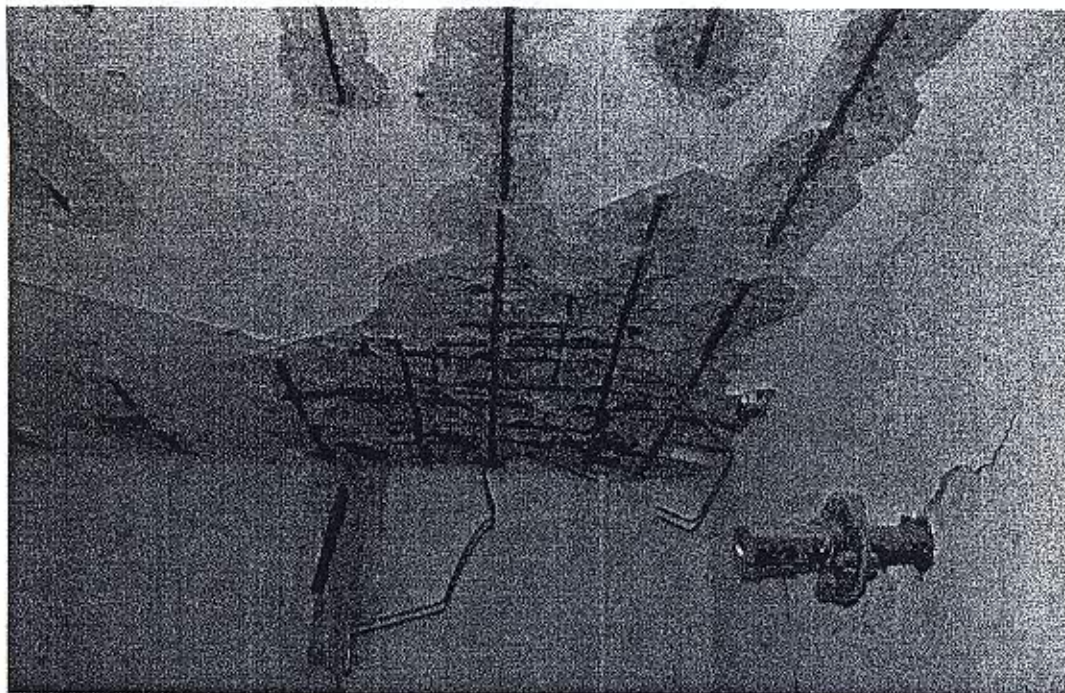
- No se dispone de planos de subsuelo.
- Sólo se tuvo acceso a una parte del subsuelo en correspondencia con el Pabellón 400, por debajo del Aula 417, ya que la conexión con el resto del subsuelo fue cerrada mediante un tabique de mampostería, según nos informó personal de mantenimiento de la Facultad de Filosofía y Letras.
- Se observa avanzada corrosión y desprendimiento de armadura en fondo de losas y vigas, que compromete seriamente la integridad estructural de estos elementos (Ver Fotografías 25).
- Cantidad y Designación de Registros Fotográficos: 23 (DSCF5278 a DSCF5300).

Foto 25: Corrosión y desprendimiento en armadura de fondo de losa en subsuelo debajo de Aula 417.

- Realizar una intervención estructural preventiva (apuntalamiento) de las losas y de la viga dañada.
- Pasar a un Segundo Nivel de Inspección para determinar con mayor precisión el nivel de daño existente.
